「3D計測データを活用した熊本城石垣の災害復旧」

平成28年 熊本地震

天守閣復旧工事

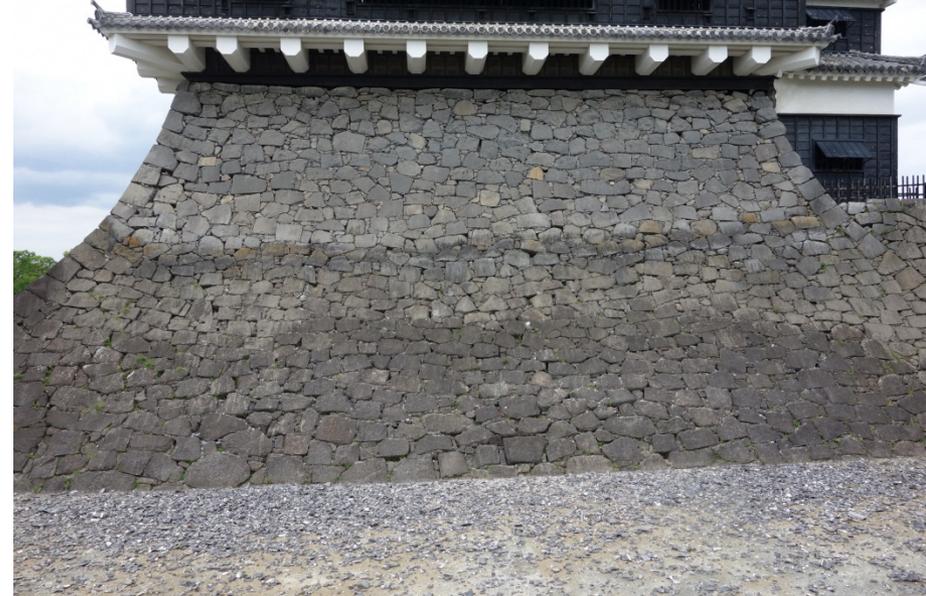
大天守南面石垣 石垣にはほぼ被害なし

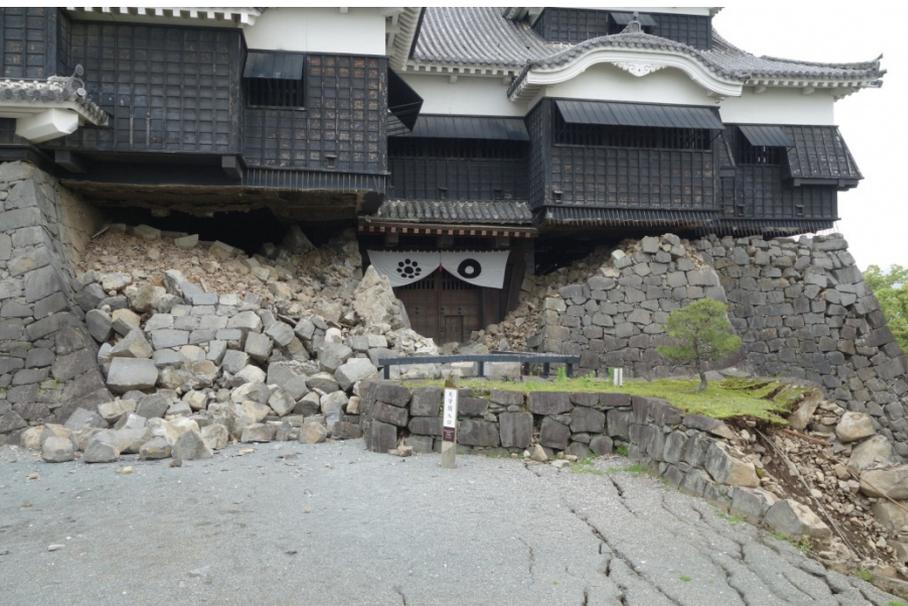
小天守入口付近は再建時修理箇所が被害大

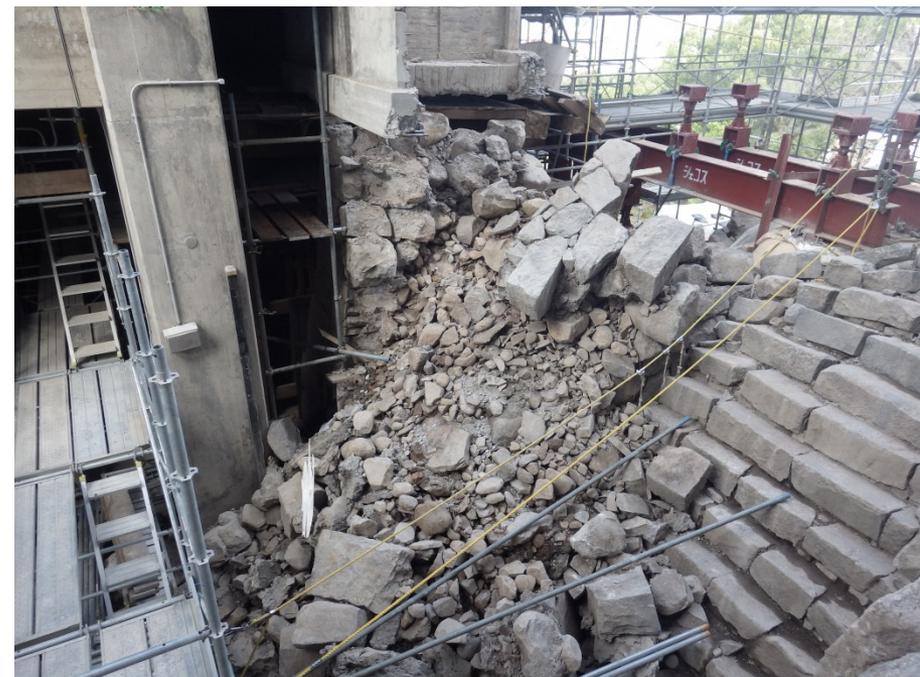
小天守穴蔵内崩落状況 南から

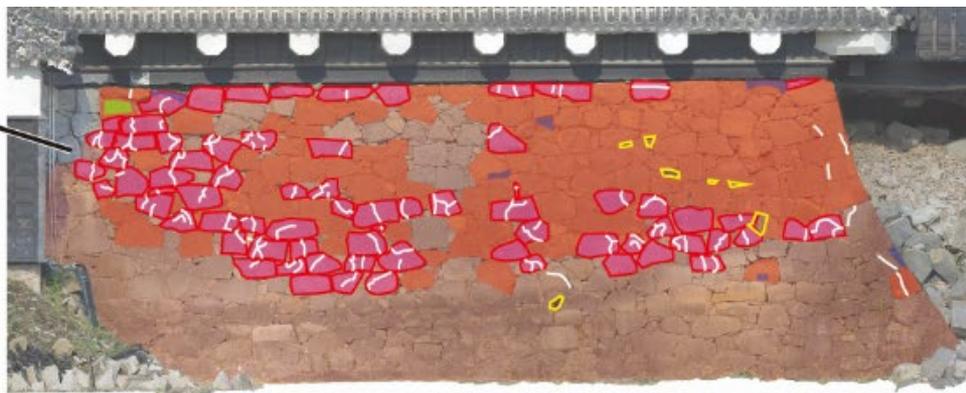
石垣履歴・被災状況図

※斜線部は平成28年崩落箇所

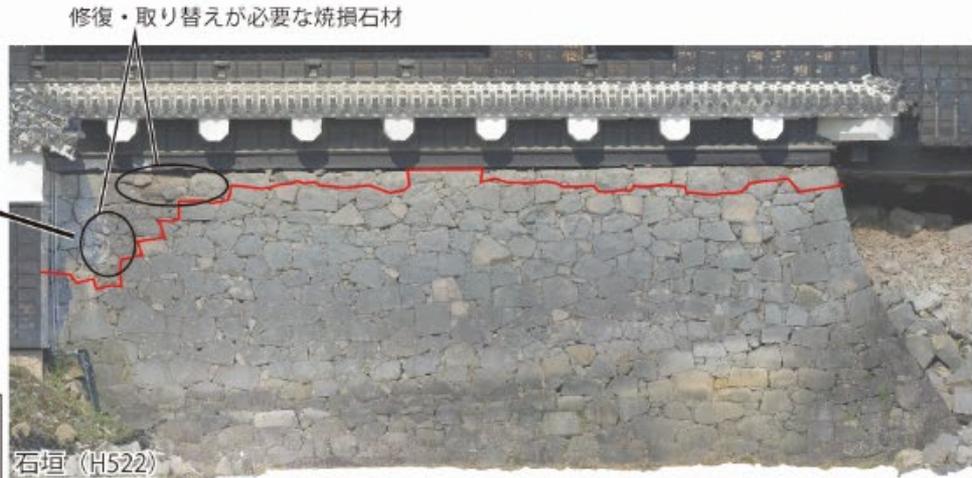
石垣解体範囲案図

修復・取り替えが必要な焼損石材

H615 石垣解体理由

- 崩落部分に接した著しい変形 (孕み出し) の修復のため。
- 天守再建工事の際に埋め込まれたコンクリートの除去のため。

H522 石垣解体理由

- H617 の変形修復のため、隅角石 4 石の解体が必要。
- 隅角石解体に必要な範囲と、その影響が及ぶ焼損の激しい築石の修復のため。
- 焼損した天端石の修復のため。

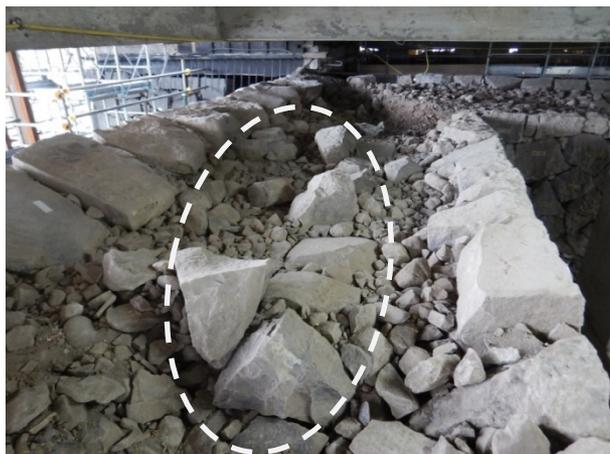
1段目解体前

上面に昭和31年の積み直し時に築石として使用しなかった石材を並べている。積み直し時の境界部分に入れた可能性が考えられる。

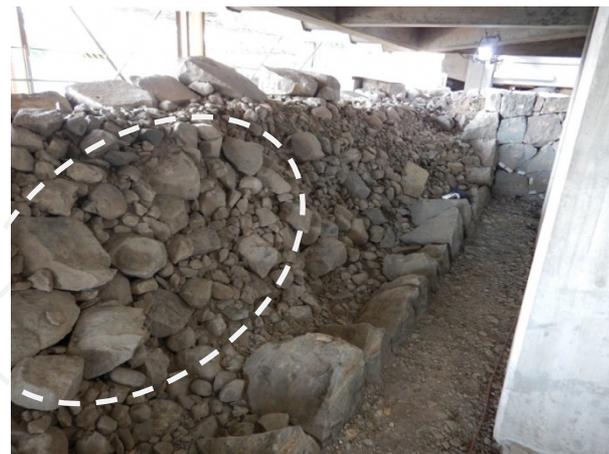
4段目解体後

石垣背面でも大きな石材を検出した。一部は近代以降の積み直し時に境界となる部分に入れた石材と考えられる。江戸期の裏込めにも栗石として人頭大以上の大きな石材を入れている。

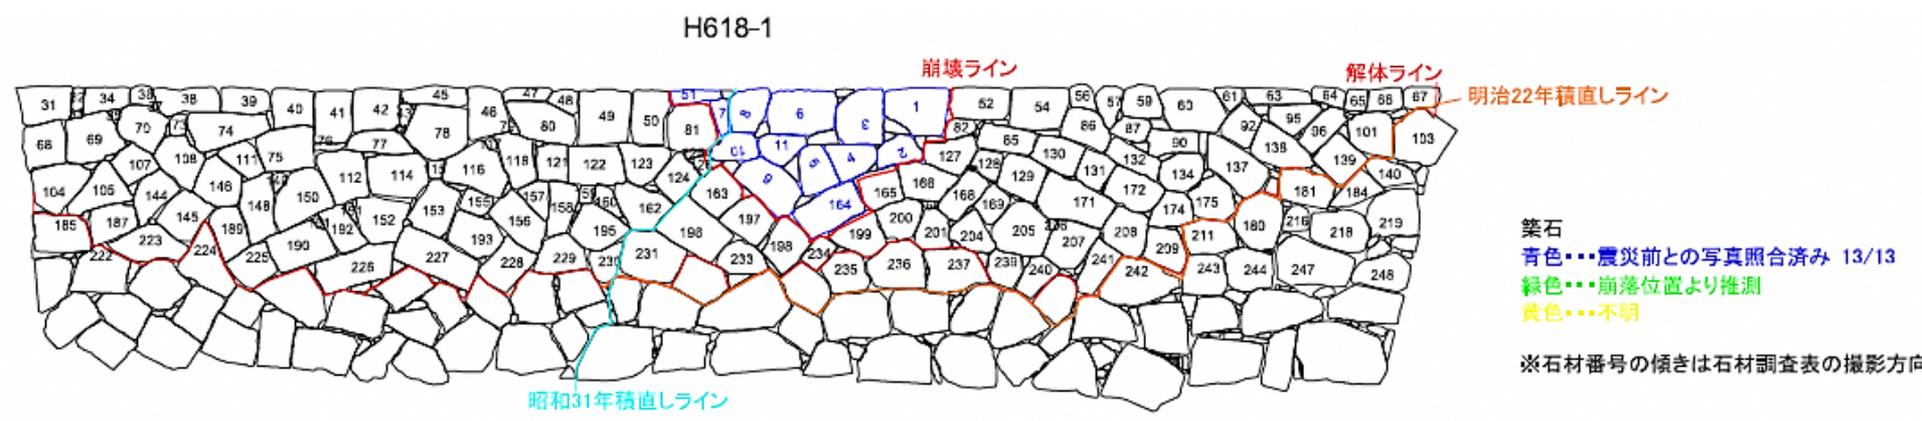
石材問題点分布図(石材調査票より作成)

| | 大 | 2. 石材が破断している | 8(個) |
