3次元レーザー計測とuavによる写真計測の 面的誤差検証とハイブリッド解析

株式会社 三重計測サービス
MIS instrumentation service

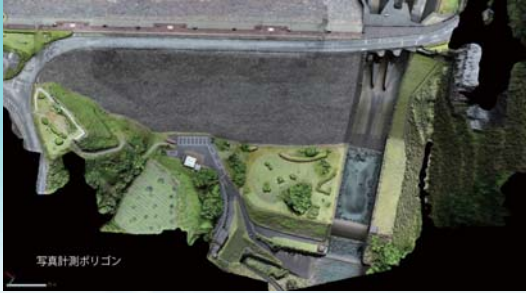
レーザーキャナーと写真計測の差分解析

現場作業量が20分程度、内業3.4時間程度でUAVによる写真計測ではここまでモデルを作成する事が可能です。斜面両端に±1m以上の差分が見られますが、内側の灰色の部分は±100mm以内、それ以外でも概ね200mm以内の誤差に収まっています。

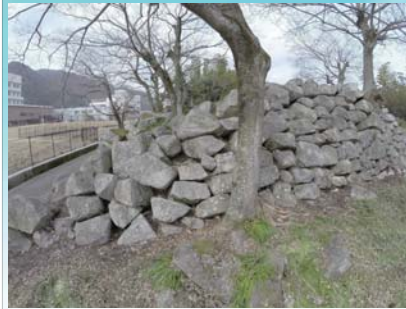
3Dレーザーキャナーによる石垣の計測(写真計測によるデータ補完)

3Dレーザーキャナーによる計測、オルソ画像、立面図作成業務であったが、石垣は雑草でおり、大きな隙間が多量あり、レーザーキャナーで全てを計測するには工費が割かり過ぎる為、UAVによる空撮と写真計測を併用する事とした。

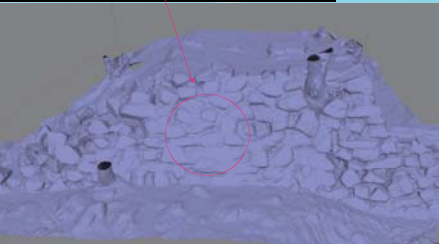
上のFocus3Dデータからポリゴンを作成した物は、石の形がしっかりと計測出来る。

下の写真計測では、石垣の中央部の形状がぼやけているのが見て取れる。

左側の石垣の崩れた部分のデータを補う為にUAVを飛行させ解析を行っている為、石垣中央部は若干写真の枚数が少ない事が原因と考えられる。

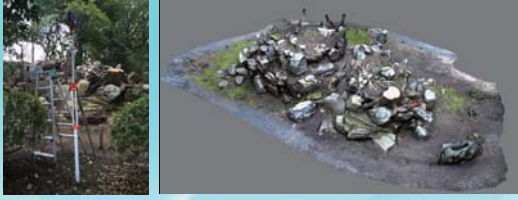
石庭のレーザーキャナーとUAVによるハイブリッド解析

本調査は過去1年に渡ってビューアーと約10センチ立脚機を撮影していた。そのため、点云データの精度を向上させている。今回の調査では約1センチの精度が達成された。

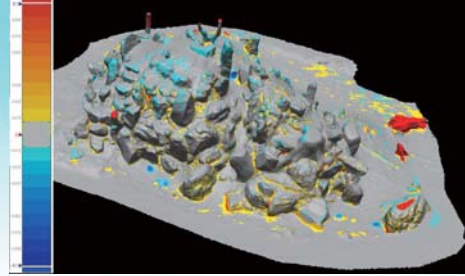
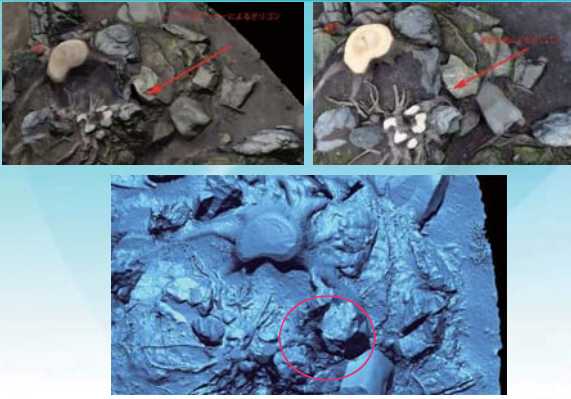
机上には精度が足りず、調査が取れないだけでなく、細かい部分が必要だった。小型のUAV Phantom 4とOrbicularで撮影を行った。点云データによって作成される。GPSは誤差が気になる。特にコンクリート部分で誤差があった。

部分解析結果は、全体的に約10センチ以内であり、高精度データが出ても十分な精度を確保できた。しかし、部分的な精度が確保できない場合は、3Dレーザースキャナーのデータが有って初めて撮影する必要があるため、弊社では、UAVの運用による高精度では、精度向上データとして3Dレーザースキャナーによって行なう必要性を感じている。
