「3D計測データを活用した熊本城石垣の災害復旧」

平成28年 熊本地震

天守閣復旧工事

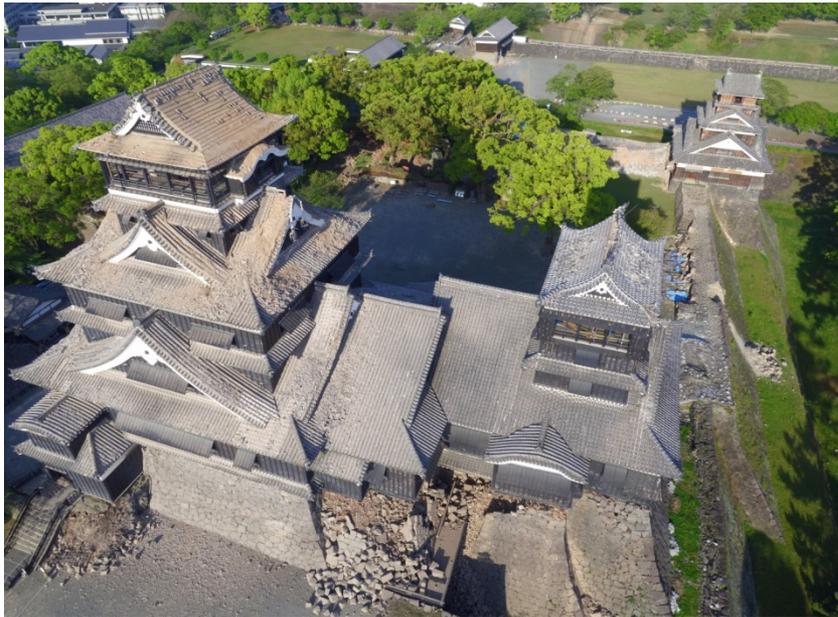
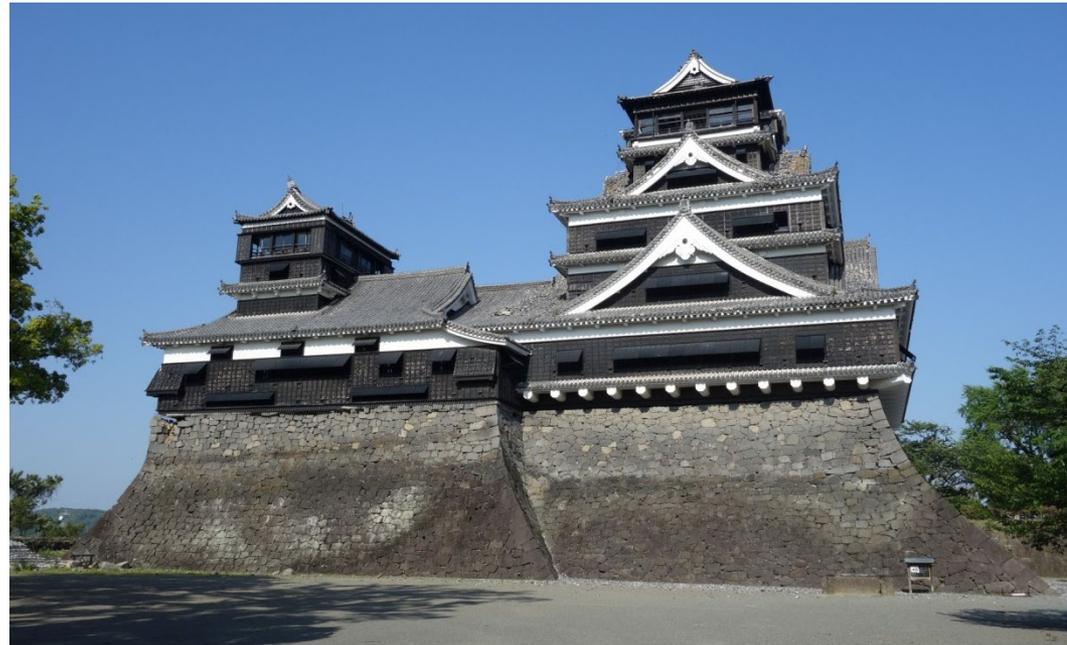
天守閣、天守台石垣被害状況

- ・昭和35年外観復元の天守閣はダメージ小
- ・天守台との間に8～27cmの隙間発生
- ・大天守台にダメージ小
- ・明治10年天守炎上時の焼損があり、地震を受けて剥離、破断が進行
- ・小天守台に一部崩落や孕みだし、緩み

★穴蔵での被害が甚大

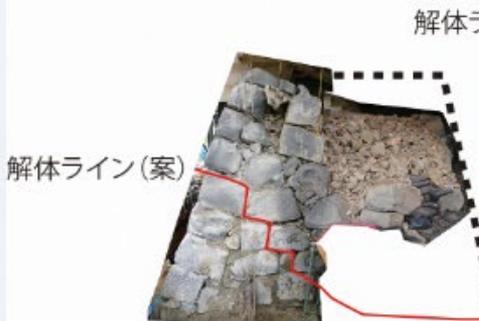
石垣 (H615)

解体ライン(案)

修復・取り替えが必要な焼損石材

H615 石垣解体理由

- 崩落部分に接した著しい変形 (孕み出し) の修復のため。
- 天守再建工事の際に埋め込まれたコンクリートの除去のため。

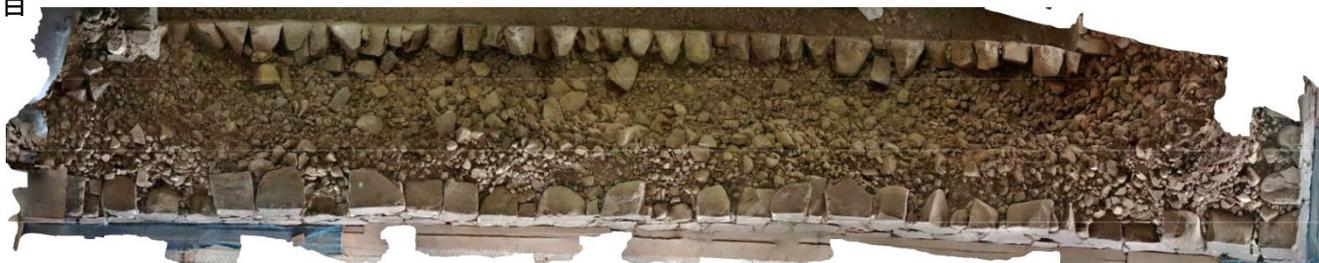
4段目

大天守台内面の昭和31年と明治22年崩落後の積み直し範囲は、使用している築石の石材が小さく、下段ほど間知石状の石材が増える傾向がある。
